# ΤΑΥΤΟΤΗΤΑ ΥΔΑΤΩΝ ΚΟΛΥΜΒΗΣΗΣ

**Άη Λαγούδης**

ELBW019258046

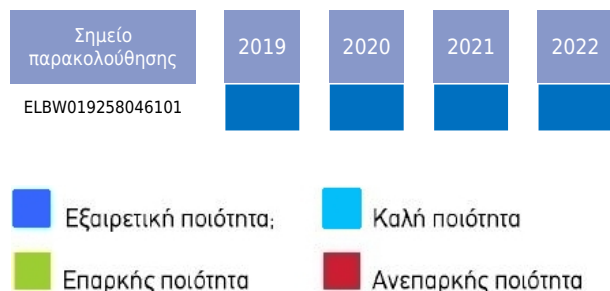
Από το 2010, η παρακολούθηση και η αξιολόγηση της ποιότητας

των υδάτων για τις κολυμβητικές περιόδους πραγματοποιείται σύμφωνα με τα προβλεπόμενα στην Οδηγία 2006/7/EK και με συναξιολόγηση των αποτελεσμάτων παρακολούθησης των τελευταίων ετών.
