# ΤΑΥΤΟΤΗΤΑ ΥΔΑΤΩΝ ΚΟΛΥΜΒΗΣΗΣ

## Νικολαΐκων

ELBW029130016

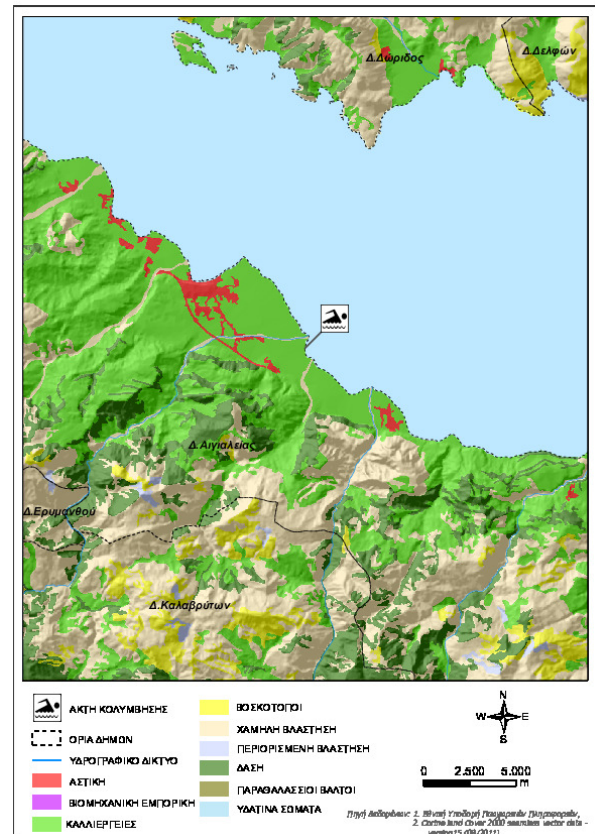
Το μεγαλύτερο μέρος της ευρύτερης λεκάνης απορροής της ακτής καλύπτεται από μόνιμες καλλιέργειες, οπωρώνες, ετερογενείς αγροτικές εκτάσεις και εκτάσεις με σημαντικό ποσοστό φυσικής βλάστησης.

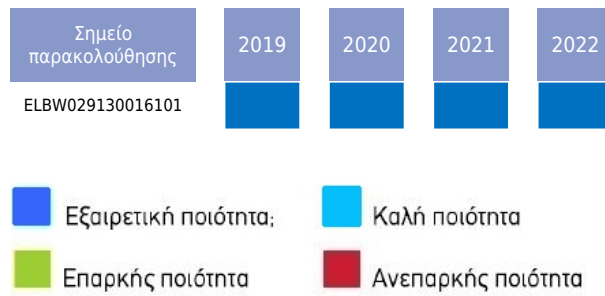
Η παραλία Νικολαΐκων αναγνωρίστηκε ως ακτή κολύμβησης το έτος 2013 και έκτοτε παρακολουθείται στο πλαίσιο των ετησίων προγραμμάτων παρακολούθησης της ποιότητας των κολυμβητικών υδάτων, τα οποία πραγματοποιούνται με ευθύνη του Υπουργείου Παραγωγικής Ανασυγκρότησης Περιβάλλοντος και Ενέργειας.

Από το 2010, η παρακολούθηση και η αξιολόγηση της ποιότητας των υδάτων για τις κολυμβητικές περιόδους πραγματοποιείται σύμφωνα με τα προβλεπόμενα στην Οδηγία 2006/7/ΕΚ και με συναξιολόγηση των αποτελεσμάτων παρακολούθησης των

τελευταίων ετών.
