# ΤΑΥΤΟΤΗΤΑ ΥΔΑΤΩΝ ΚΟΛΥΜΒΗΣΗΣ

## Λουτρά Κυλλήνης - Κάστρο 2

ELBW029135018

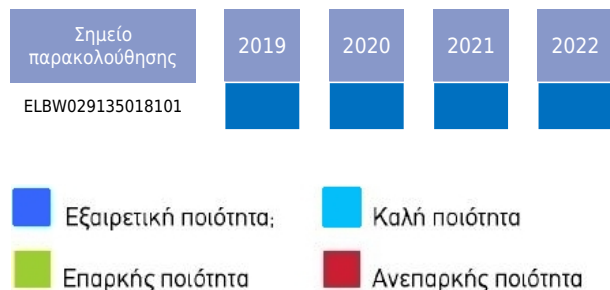
Από το 2010, η παρακολούθηση και η αξιολόγηση της ποιότητας των υδάτων για τις κολυμβητικές περιόδους πραγματοποιείται σύμφωνα με τα προβλεπόμενα στην Οδηγία 2006/7/ΕΚ και με συναξιολόγηση των αποτελεσμάτων παρακολούθησης των τελευταίων ετών.
