# ΤΑΥΤΟΤΗΤΑ ΥΔΑΤΩΝ ΚΟΛΥΜΒΗΣΗΣ

## Αρκούδι

ELBW029140116

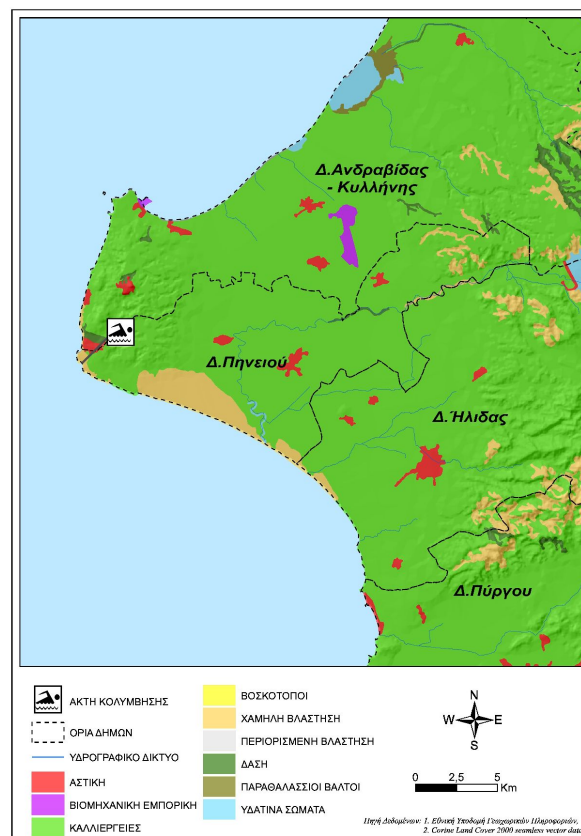
Στην ευρύτερη περιοχή της ακτής κυριαρχεί η αστική χρήση, οι εκτάσεις με καλλιέργειες και χαμηλή βλάστηση.

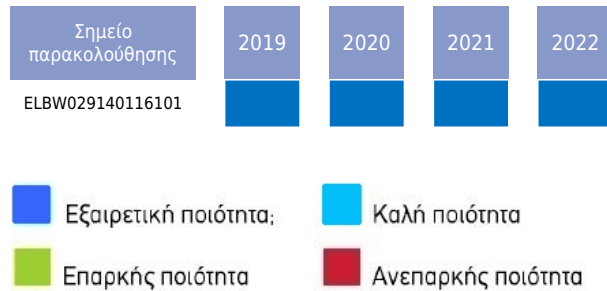
Από το 2010, η παρακολούθηση και η αξιολόγηση της ποιότητας

των υδάτων για τις κολυμβητικές περιόδους πραγματοποιείται σύμφωνα με τα προβλεπόμενα στην Οδηγία 2006/7/EK και με συναξιολόγηση των αποτελεσμάτων παρακολούθησης των τελευταίων ετών.
