# ΤΑΥΤΟΤΗΤΑ ΥΔΑΤΩΝ ΚΟΛΥΜΒΗΣΗΣ

## Κάντια 1

ELBW039236074

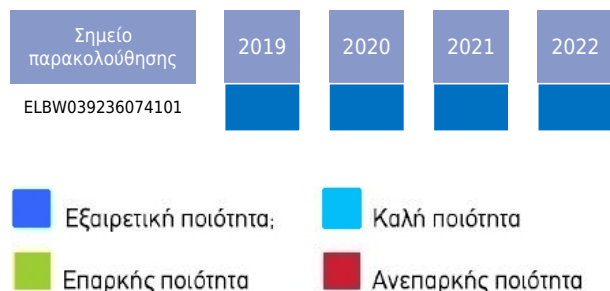
Η παραλία Κάντια 1 αναγνωρίστηκε ως ακτή κολύμβησης το έτος 1994 και έκτοτε παρακολουθείται στο πλαίσιο των ετησίων προγραμμάτων παρακολούθησης της ποιότητας των κολυμβητικών υδάτων, τα οποία πραγματοποιούνται με ευθύνη του Υπουργείου Παραγωγικής Ανασυγκρότησης Περιβάλλοντος και Ενέργειας.

Από το 2010, η παρακολούθηση και η αξιολόγηση της ποιότητας των υδάτων για τις κολυμβητικές περιόδους πραγματοποιείται σύμφωνα με τα προβλεπόμενα στην Οδηγία 2006/7/EK και με συναξιολόγηση των αποτελεσμάτων παρακολούθησης των τελευταίων ετών.
