# ΤΑΥΤΟΤΗΤΑ ΥΔΑΤΩΝ ΚΟΛΥΜΒΗΣΗΣ

Ίσσοι

ELBW059118053

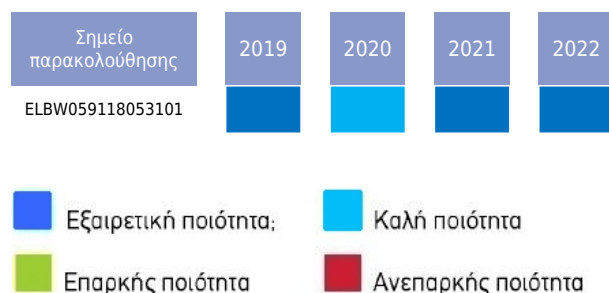
Από το 2010, η παρακολούθηση και η αξιολόγηση της ποιότητας

των υδάτων για τις κολυμβητικές περιόδους πραγματοποιείται σύμφωνα με τα προβλεπόμενα στην Οδηγία 2006/7/ΕΚ και με συναξιολόγηση των αποτελεσμάτων παρακολούθησης των τελευταίων ετών.
