Βασιλικά

ΚΩΔΙΚΟΣ ΤΑΥΤΟΤΗΤΑΣ:
ELBW069211085

ΤΟΠΟΘΕΣΙΑ:
Ελλάδα
Αποκεντρωμένη Διοίκηση ΑΤΤΙΚΗΣ
Περιφέρεια ΑΤΤΙΚΗΣ
Περιφερειακή Ενότητα ΝΗΣΩΝ
Δήμος Σαλαμίνας

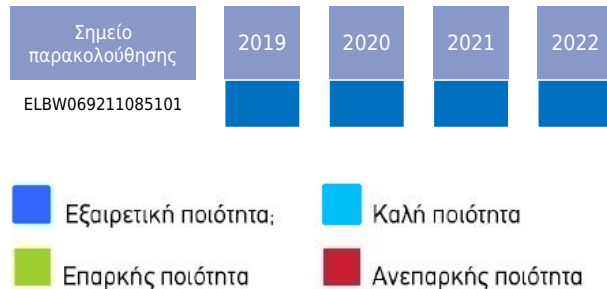
Ποιότητα κολυμβητικών υδάτων

Η παραλία Βασιλικά αναγνωρίστηκε ως ακτή κολύμβησης το έτος 1990 και έκτοτε παρακολουθείται στο πλαίσιο των ετησίων

προγραμμάτων παρακολούθησης της ποιότητας των κολυμβητικών υδάτων, τα οποία πραγματοποιούνται με ευθύνη του Υπουργείου Παραγωγικής Ανασυγκρότησης Περιβάλλοντος και Ενέργειας.

Από το 2010, η παρακολούθηση και η αξιολόγηση της ποιότητας των υδάτων για τις κολυμβητικές περιόδους πραγματοποιείται σύμφωνα με τα προβλεπόμενα στην Οδηγία 2006/7/ΕΚ και με συναξιολόγηση των αποτελεσμάτων παρακολούθησης των τελευταίων ετών.

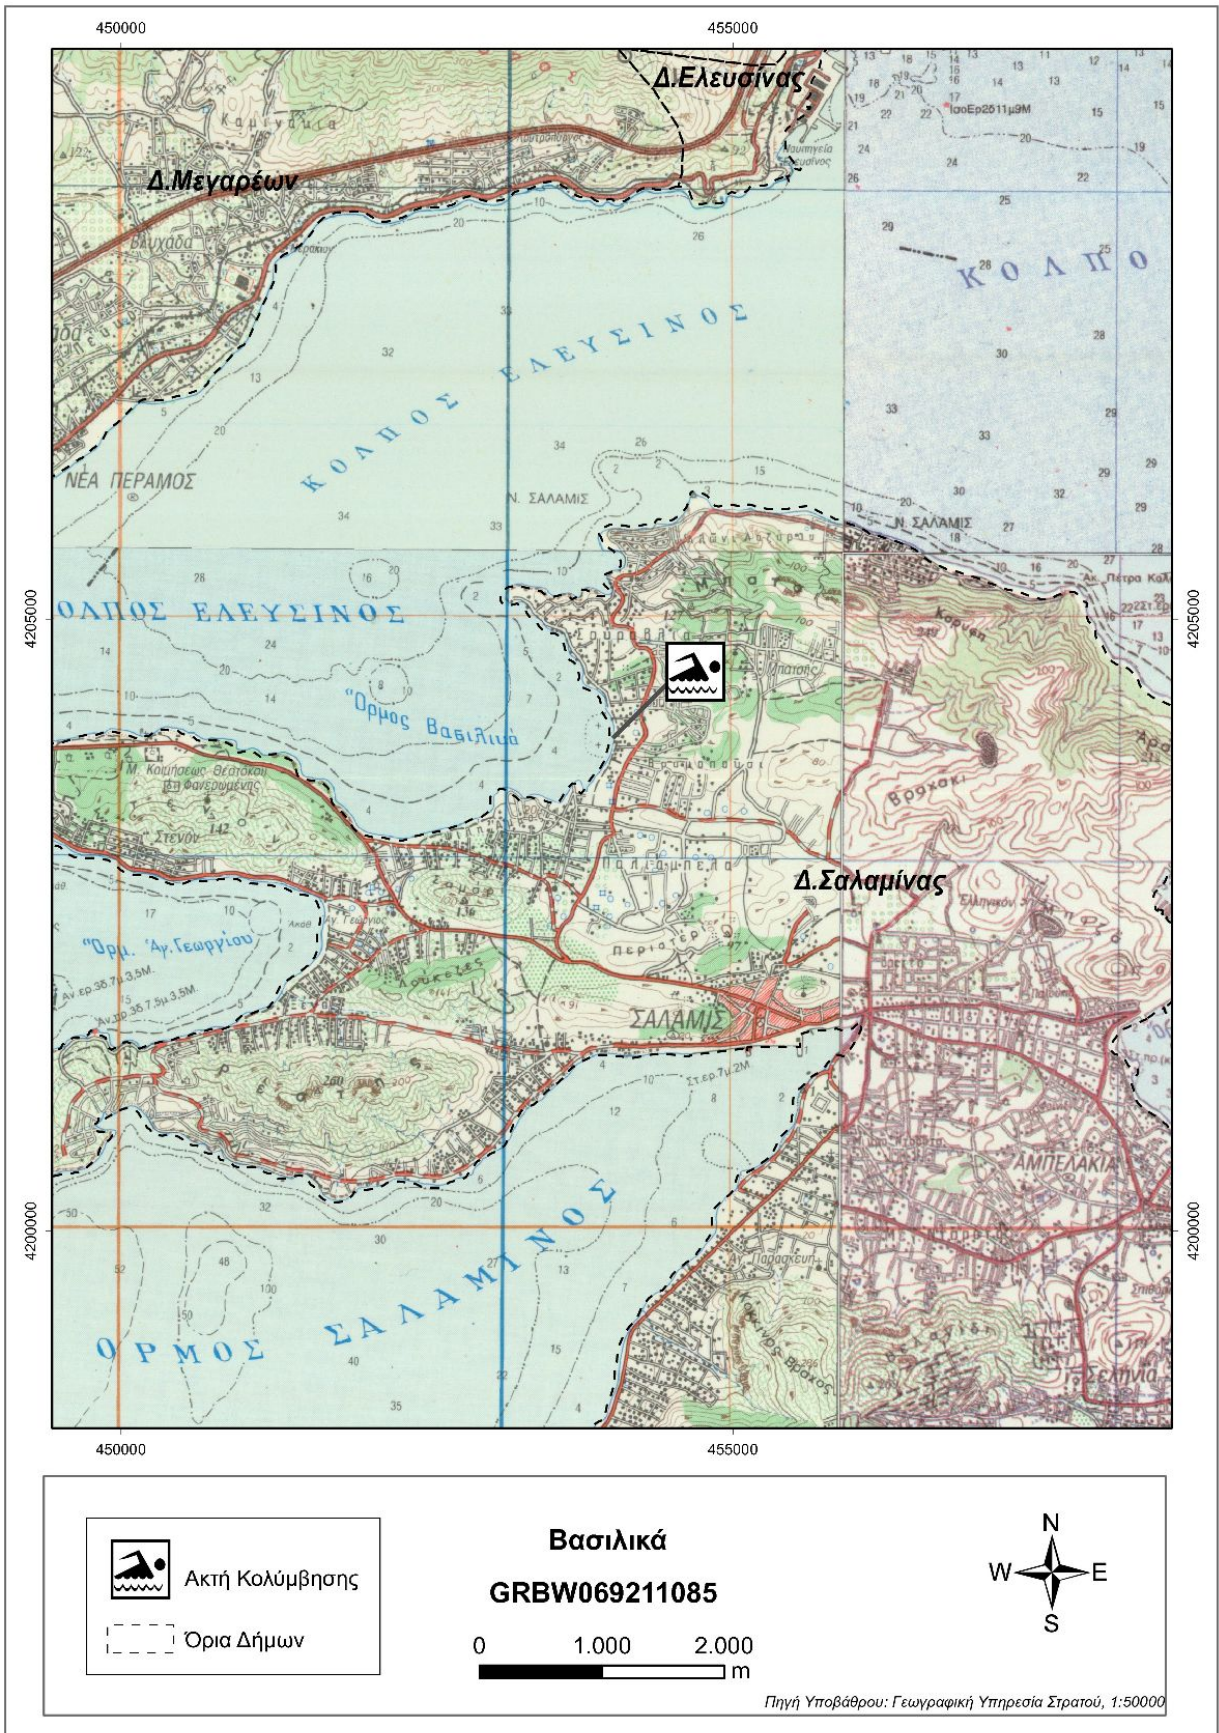
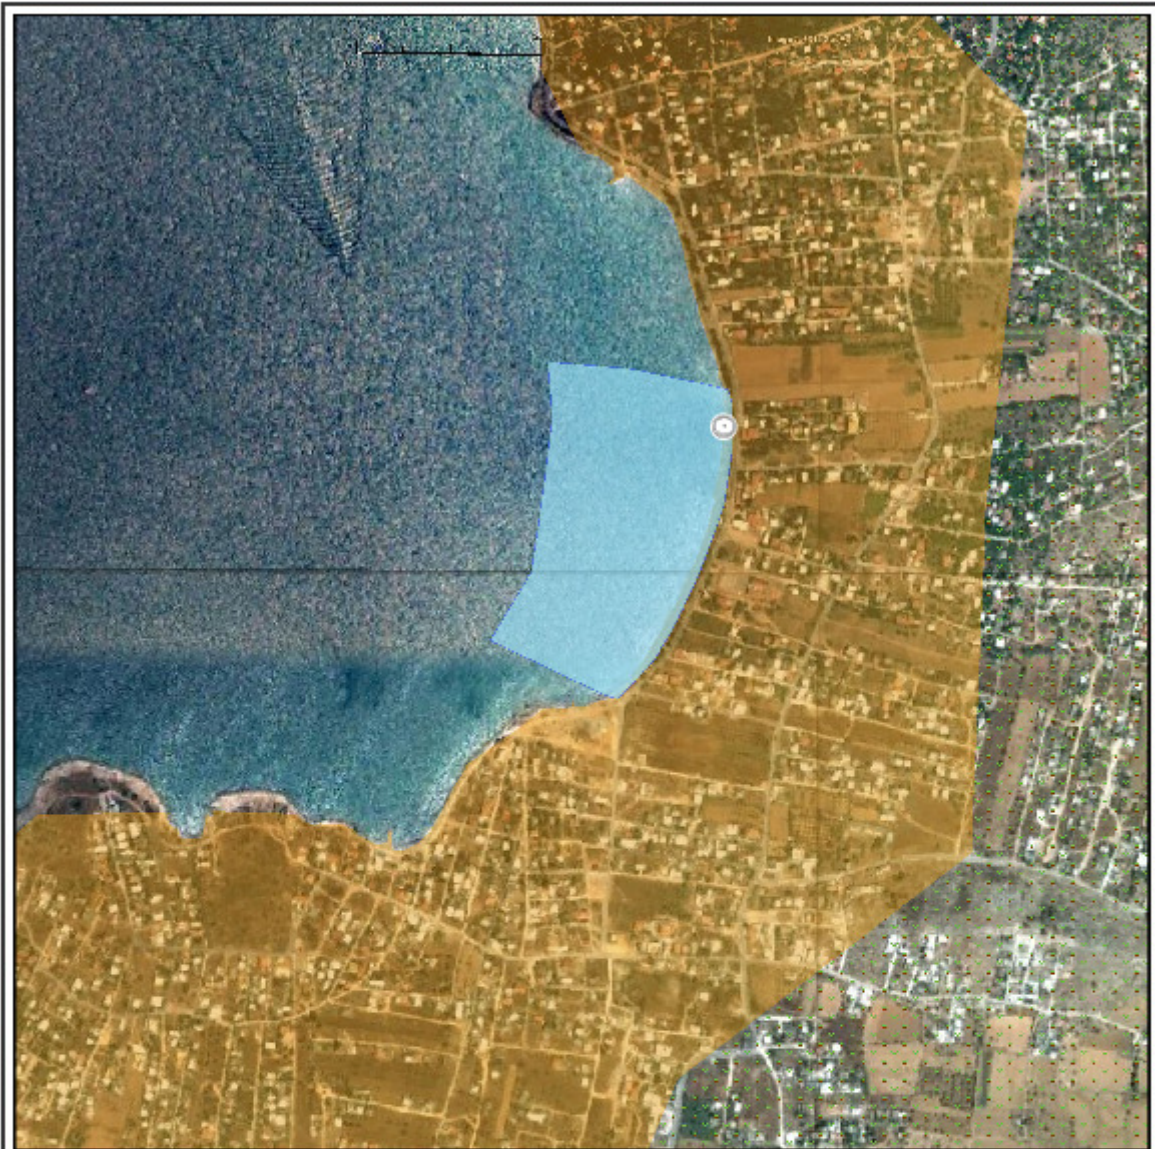
Βασιλικά
GRBW069211085

Σημεία δειγματοληψίας:

Κωδικός
GRBW0692 11085 101

ETRS 89
23.478 37.9853

ΕΓΣΑ 87
N 4540 11 E 4204025
