ΤΑΥΤΟΤΗΤΑ ΥΔΑΤΩΝ ΚΟΛΥΜΒΗΣΗΣ

Πλαζ Τουρκολίμανο

ΚΩΔΙΚΟΣ ΤΑΥΤΟΤΗΤΑΣ:
ELBW069211093

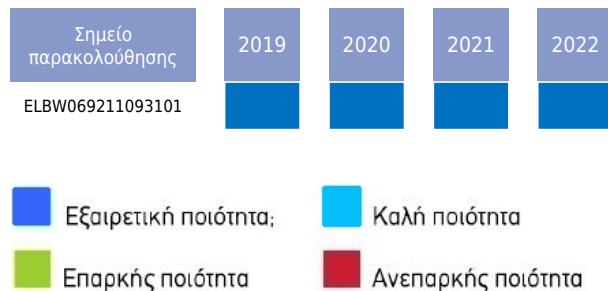
Η παραλία Πλαζ Τουρκολίμανο αναγνωρίστηκε ως ακτή κολύμβησης το έτος 1990 και έκτοτε παρακολουθείται στο πλαίσιο των ετησίων προγραμμάτων παρακολούθησης της ποιότητας των κολυμβητικών υδάτων, τα οποία πραγματοποιούνται με ευθύνη του Υπουργείου Παραγωγικής

Από το 2010, η παρακολούθηση και η αξιολόγηση της ποιότητας των υδάτων για τις κολυμβητικές περιόδους πραγματοποιείται σύμφωνα με τα προβλεπόμενα στην Οδηγία 2006/7/EK και με συναξιολόγηση των αποτελεσμάτων παρακολούθησης των τελευταίων ετών.

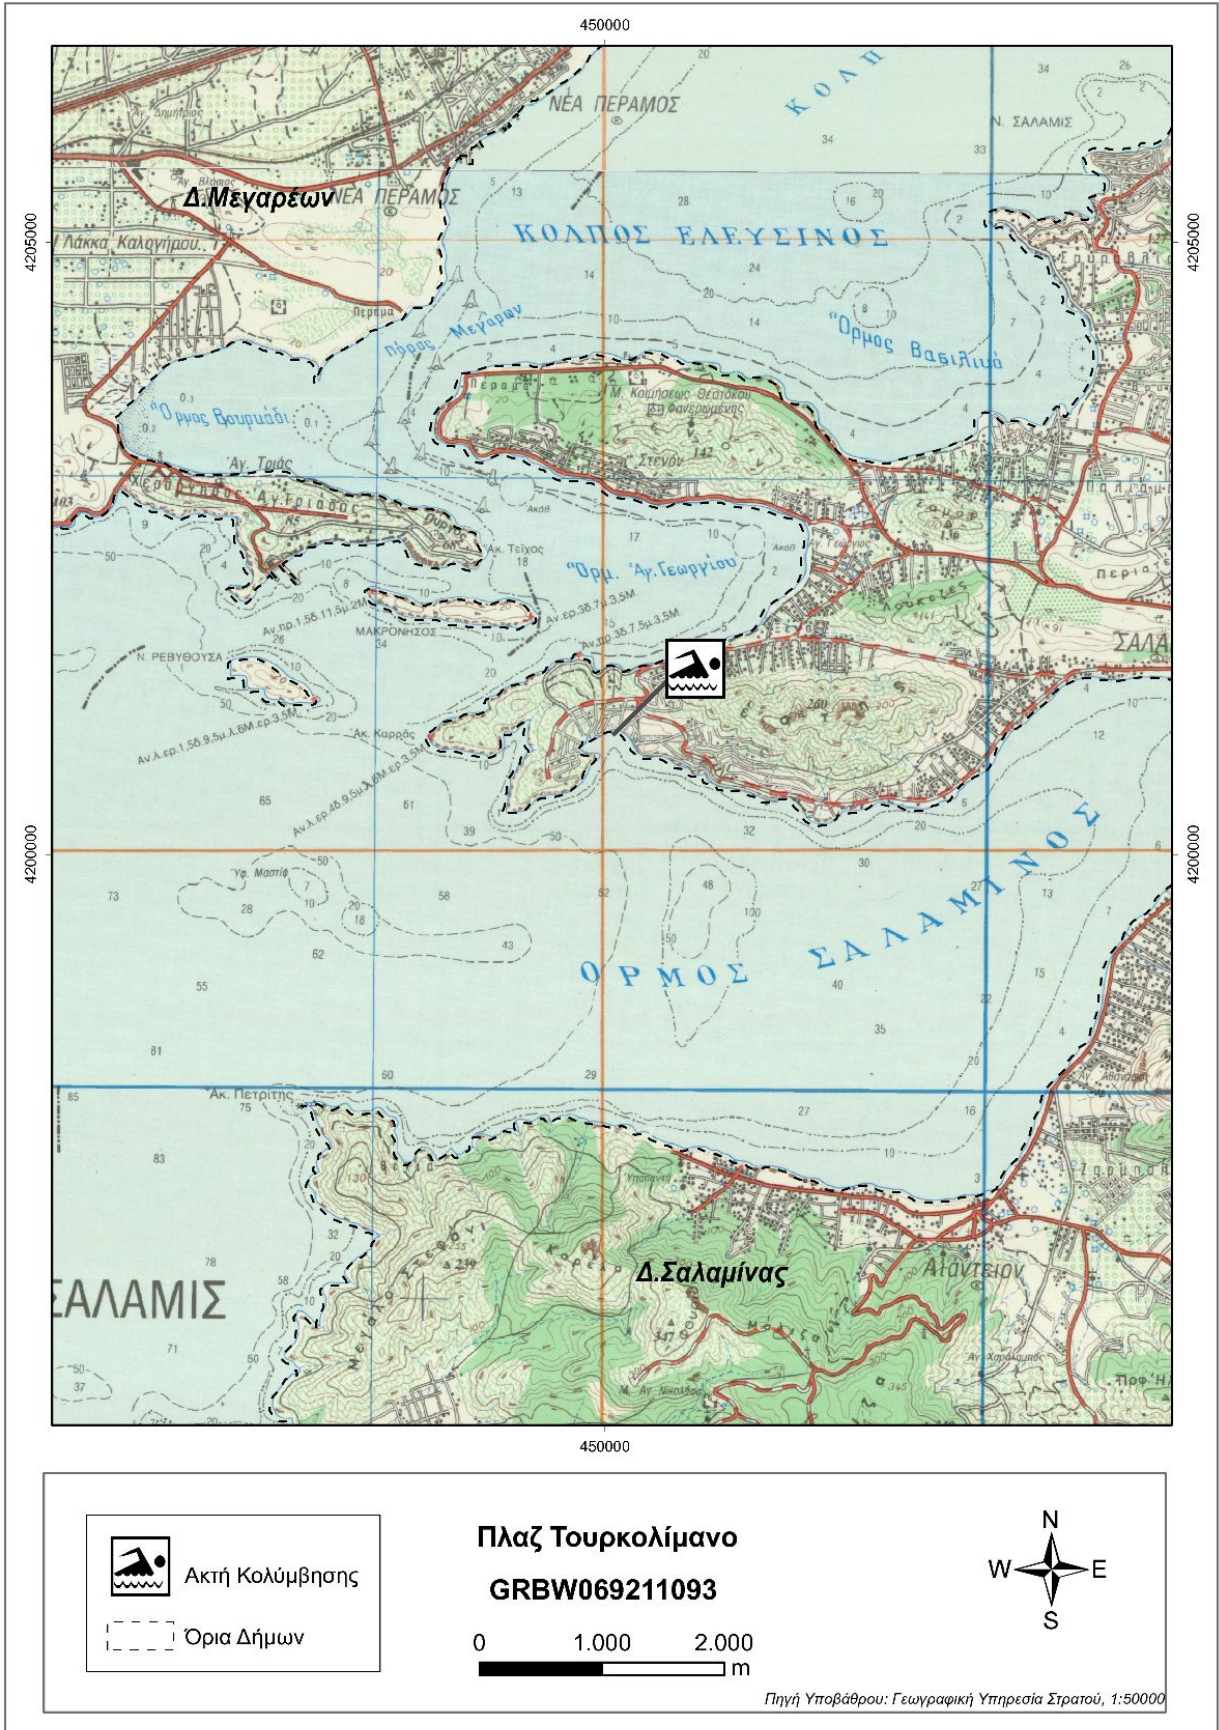
Πλαζ Τουρκολίμανο
GRBW069211093

Ακτή Κολύμβησης
  Όρια Δήμων
