Άγιος Νικόλαος - Μπατσι

ΚΩΔΙΚΟΣ ΤΑΥΤΟΤΗΤΑΣ:

ELBW069211098

Άγιος Νικόλαος - Μπατσί

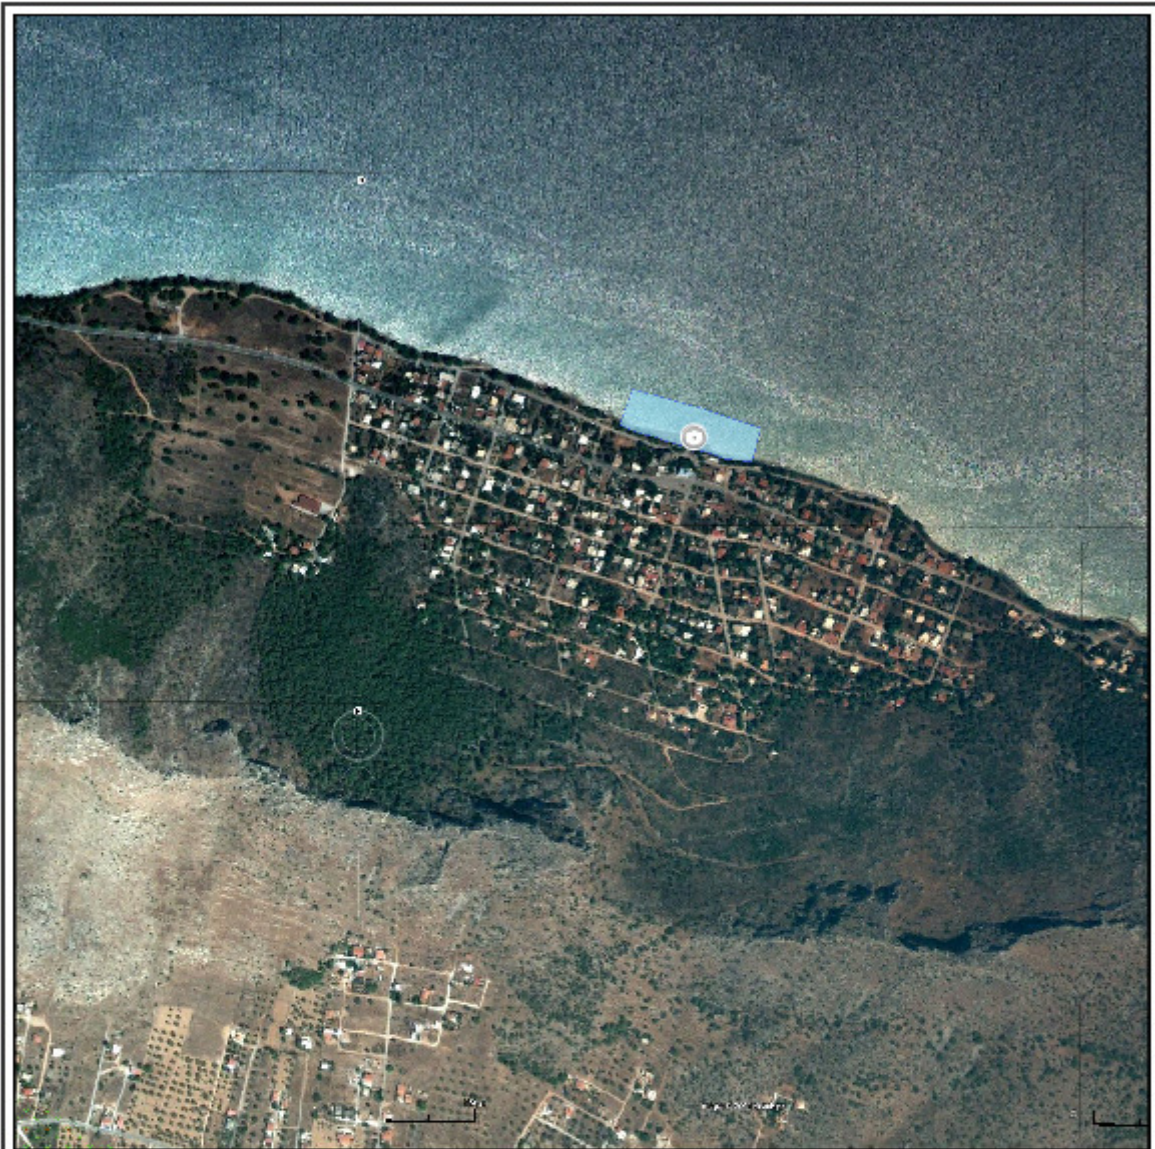
Άγιος Νικόλαος - Μπατσι
GRBW069211098

Σημεία δειγματοληψίας:

Κωδικός
GRBW0692 11098 101

ETRS 89
23.5033 38.0002

ΕΓΣΑ 87
N 456241 E 4205666
