# ΤΑΥΤΟΤΗΤΑ ΥΔΑΤΩΝ ΚΟΛΥΜΒΗΣΗΣ

## Περιστέρια

ELBW069211102

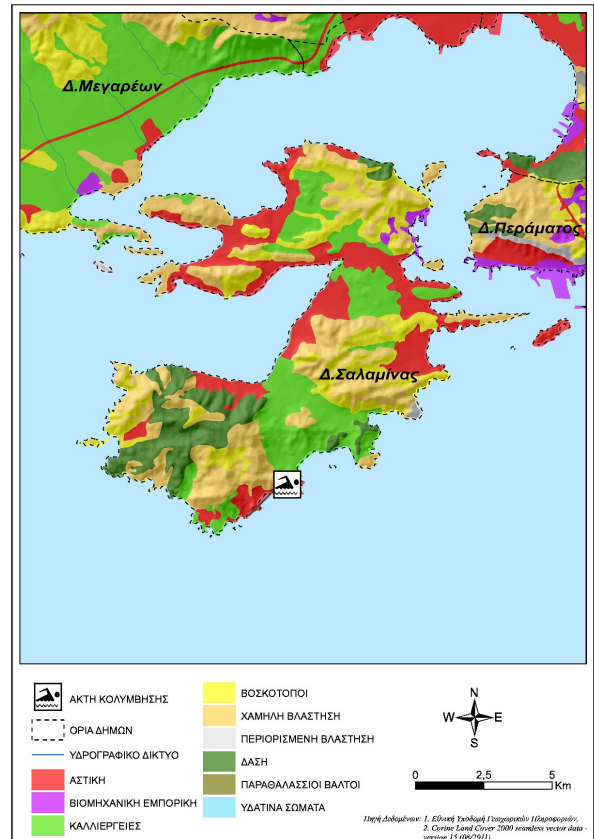
Στην ευρύτερη περιοχή της ακτής η γη καλύπτεται κυρίως από οικιστικό ιστό. Σημαντική εμφανίζεται επίσης η παρουσία

καλλιεργήσιμων εκτάσεων καθώς και εκτάσεων που καλύπτονται από φυσική βλάστηση.

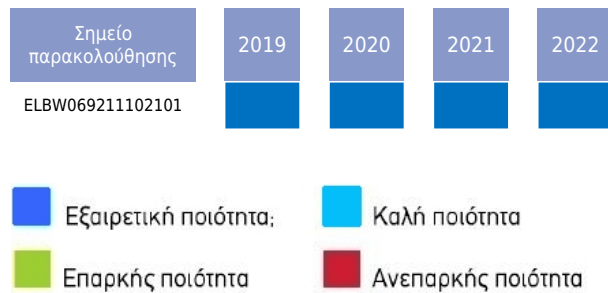
Από το 2010, η παρακολούθηση και η αξιολόγηση της ποιότητας

των υδάτων για τις κολυμβητικές περιόδους πραγματοποιείται σύμφωνα με τα προβλεπόμενα στην Οδηγία 2006/7/EK και με συναξιολόγηση των αποτελεσμάτων παρακολούθησης των τελευταίων ετών.
