# ΤΑΥΤΟΤΗΤΑ ΥΔΑΤΩΝ ΚΟΛΥΜΒΗΣΗΣ

## Ράχες

ELBW079164135

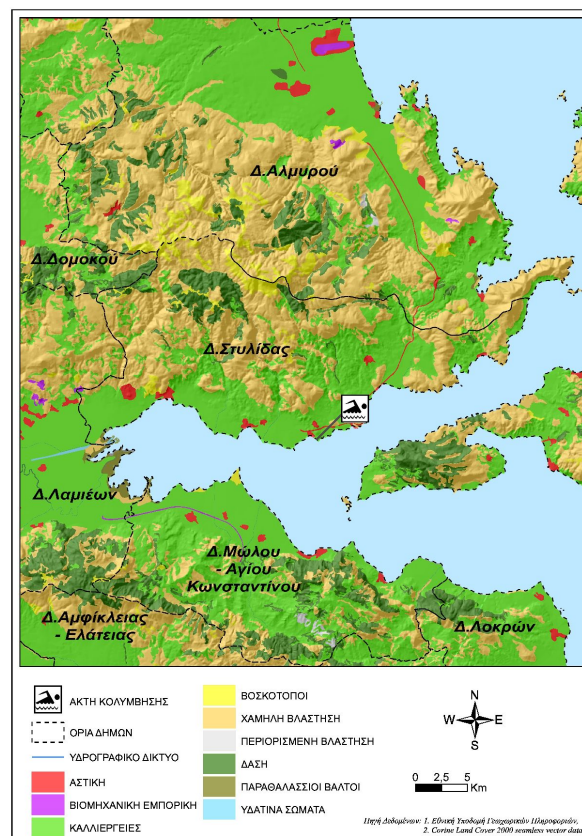
Στην ευρύτερη περιοχή της ακτής κυριαρχεί η γεωργική χρήση, ενώ στα δυτικά υπάρχουν εκτάσεις με αστική χρήση.

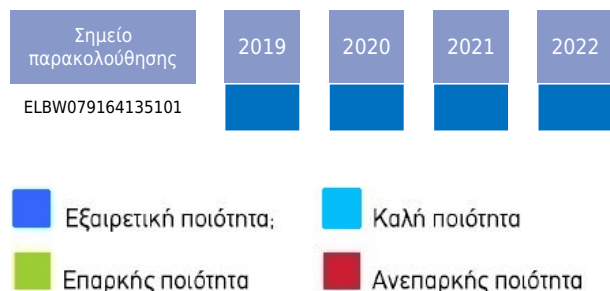
Η παραλία Ράχες αναγνωρίστηκε ως ακτή κολύμβησης το έτος 2010 και έκτοτε παρακολουθείται στο πλαίσιο των ετησίων προγραμμάτων παρακολούθησης της ποιότητας των κολυμβητικών υδάτων, τα οποία πραγματοποιούνται με ευθύνη του Υπουργείου Παραγωγικής Ανασυγκρότησης Περιβάλλοντος και Ενέργειας.

Από το 2010, η παρακολούθηση και η αξιολόγηση της ποιότητας

των υδάτων για τις κολυμβητικές περιόδους πραγματοποιείται σύμφωνα με τα προβλεπόμενα στην Οδηγία 2006/7/EK και με συναξιολόγηση των αποτελεσμάτων παρακολούθησης των τελευταίων ετών.
