# ΤΑΥΤΟΤΗΤΑ ΥΔΑΤΩΝ ΚΟΛΥΜΒΗΣΗΣ

## Καραβόμυλος

ELBW079164138

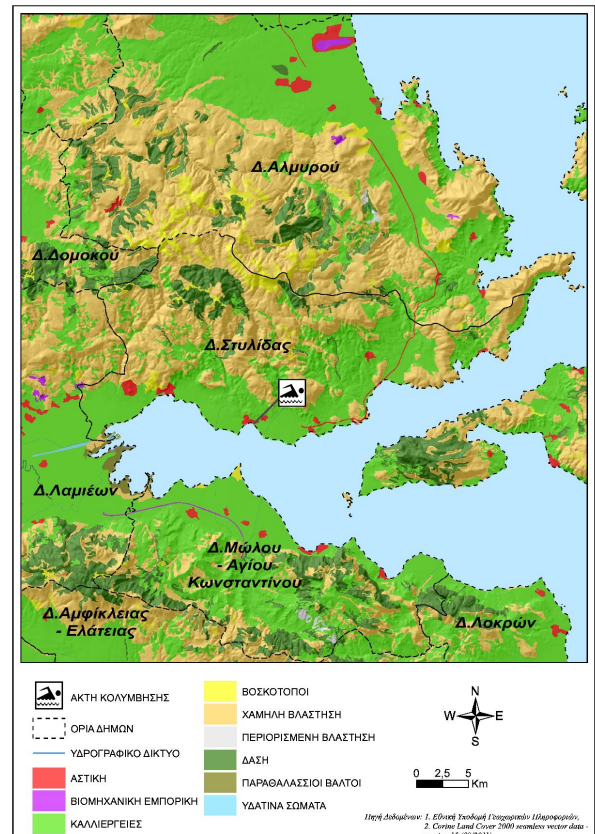
Στην ευρύτερη περιοχή της ακτής κυριαρχεί η αστική χρήση και η γεωργική χρήση, ενώ προς τα βόρεια υπάρχουν εκτάσεις με χαμηλή βλάστηση.

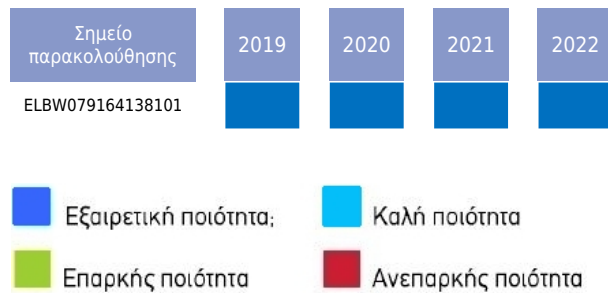
Η παραλία Καραβόμυλος αναγνωρίστηκε ως ακτή κολύμβησης το έτος 1991 και έκτοτε παρακολουθείται στο πλαίσιο των ετησίων προγραμμάτων παρακολούθησης της ποιότητας των κολυμβητικών υδάτων, τα οποία πραγματοποιούνται με ευθύνη του Υπουργείου Παραγωγικής Ανασυγκρότησης Περιβάλλοντος και Ενέργειας.

Από το 2010, η παρακολούθηση και η αξιολόγηση της ποιότητας

των υδάτων για τις κολυμβητικές περιόδους πραγματοποιείται σύμφωνα με τα προβλεπόμενα στην Οδηγία 2006/7/EK και με συναξιολόγηση των αποτελεσμάτων παρακολούθησης των τελευταίων ετών.
