# ΤΑΥΤΟΤΗΤΑ ΥΔΑΤΩΝ ΚΟΛΥΜΒΗΣΗΣ

## Αγία Μαρίνα

ELBW079164144

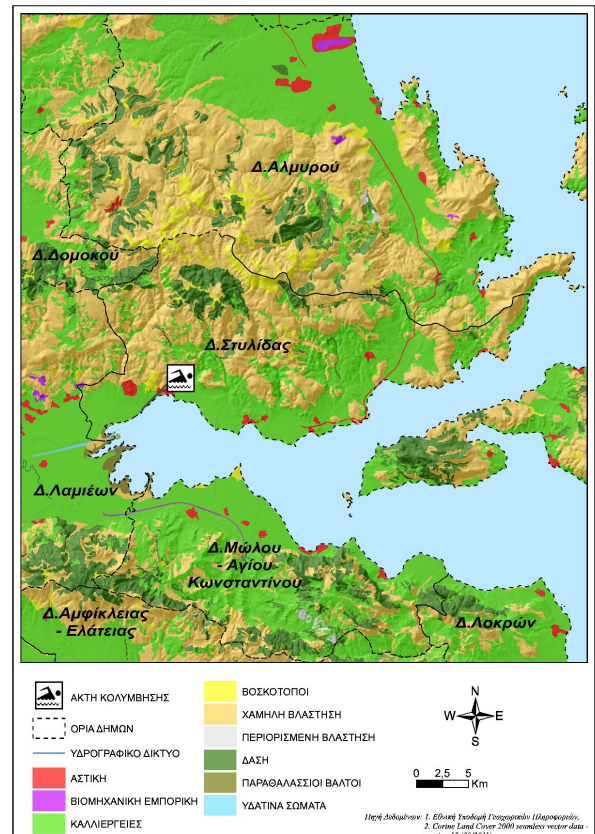
## Χρήσεις γης ευρύτερης περιοχής

Στην ευρύτερη περιοχή της ακτής κυριαρχεί η γεωργική χρήση ενώ στα βόρεια υπάρχουν εκτάσεις με αστική χρήση.
