# ΤΑΥΤΟΤΗΤΑ ΥΔΑΤΩΝ ΚΟΛΥΜΒΗΣΗΣ

## Αλμυρός

ELBW089104010

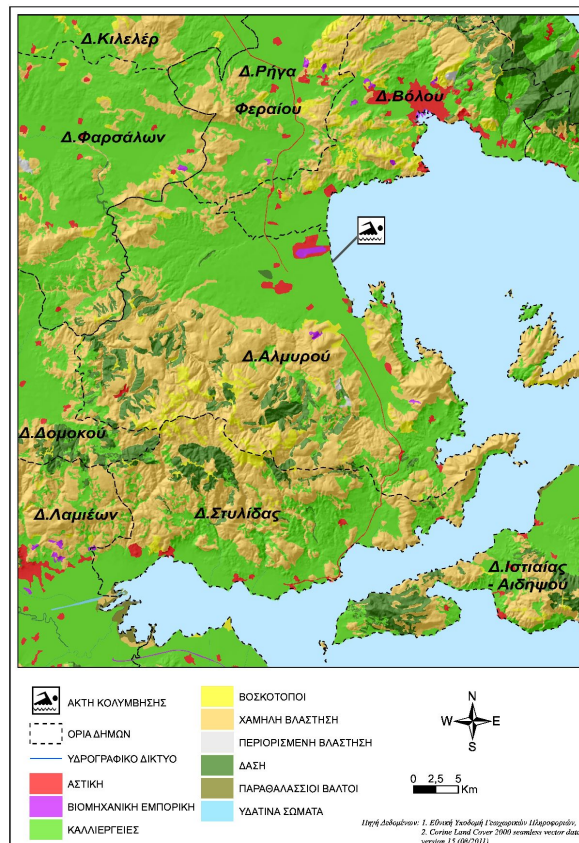
Η ευρύτερη περιοχή έχει οικιστική χρήση ενώ ένα μεγάλο τμήμα της καλύπτεται από καλλιέργειες και χαμηλή βλάστηση. Επίσης στην ευρύτερη περιοχή υπάρχουν βιομηχανικές και εμπορικές χρήσεις γης.

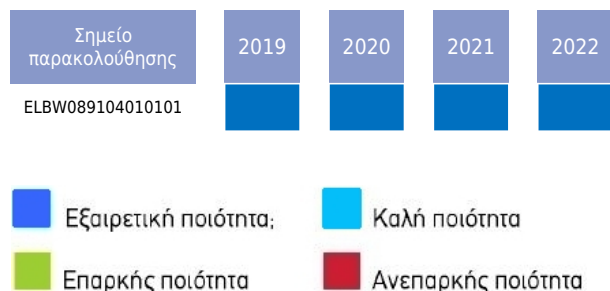
Η παραλία Αλμυρός αναγνωρίστηκε ως ακτή κολύμβησης το έτος 1994 και έκτοτε παρακολουθείται στο πλαίσιο των ετησίων προγραμμάτων παρακολούθησης της ποιότητας των κολυμβητικών υδάτων, τα οποία πραγματοποιούνται με ευθύνη του Υπουργείου Παραγωγικής Ανασυγκρότησης Περιβάλλοντος και Ενέργειας.

Από το 2010, η παρακολούθηση και η αξιολόγηση της ποιότητας των υδάτων για τις κολυμβητικές περιόδους πραγματοποιείται σύμφωνα με τα προβλεπόμενα στην Οδηγία 2006/7/ΕΚ και με συναξιολόγηση των αποτελεσμάτων παρακολούθησης των τελευταίων ετών.
