# ΤΑΥΤΟΤΗΤΑ ΥΔΑΤΩΝ ΚΟΛΥΜΒΗΣΗΣ

## Λεπτοκαρυά

ELBW099046002

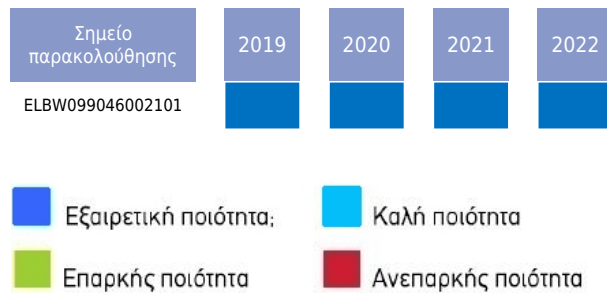
Από το 2010, η παρακολούθηση και η αξιολόγηση της ποιότητας

των υδάτων για τις κολυμβητικές περιόδους πραγματοποιείται σύμφωνα με τα προβλεπόμενα στην Οδηγία 2006/7/EK και με συναξιολόγηση των αποτελεσμάτων παρακολούθησης των τελευταίων ετών.
