# ΤΑΥΤΟΤΗΤΑ ΥΔΑΤΩΝ ΚΟΛΥΜΒΗΣΗΣ

**Φούρκα**

ELBW109057040

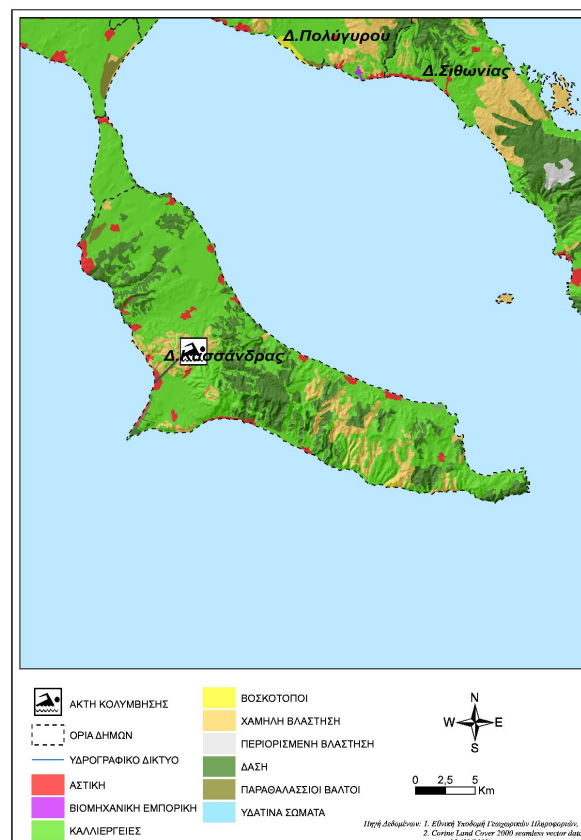
Στην ευρύτερη περιοχή της ακτής κυριαρχεί η αγροτική χρήση, αφού το έδαφος καλύπτεται από ελαιώνες και αρόσιμες καλλιέργειες (κυρίως σιτηρά). Σε μικρότερο βαθμό η περιοχή

καλύπτεται από εκτάσεις με σκληρόφυλλη βλάστηση.

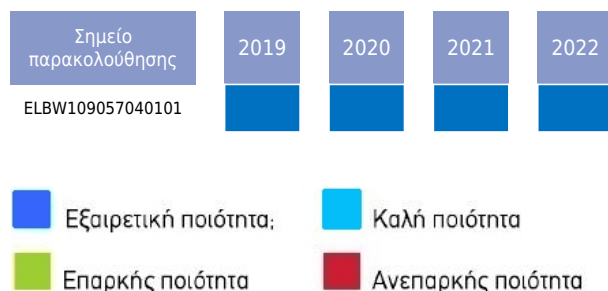
Από το 2010, η παρακολούθηση και η αξιολόγηση της ποιότητας των υδάτων για τις κολυμβητικές περιόδους πραγματοποιείται

σύμφωνα με τα προβλεπόμενα στην Οδηγία 2006/7/EK και με συναξιολόγηση των αποτελεσμάτων παρακολούθησης των τελευταίων ετών.
