# ΤΑΥΤΟΤΗΤΑ ΥΔΑΤΩΝ ΚΟΛΥΜΒΗΣΗΣ

## Άγιος Μάμας

ELBW109058050

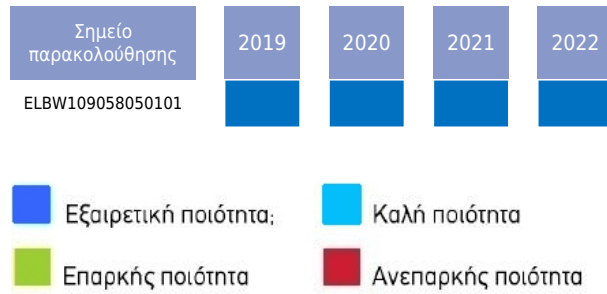
Από το 2010, η παρακολούθηση και η αξιολόγηση της ποιότητας

των υδάτων για τις κολυμβητικές περιόδους πραγματοποιείται σύμφωνα με τα προβλεπόμενα στην Οδηγία 2006/7/EK και με συναξιολόγηση των αποτελεσμάτων παρακολούθησης των τελευταίων ετών.

Τα ύδατα κολύμβησης στην ακτή Άγιος Μάμας είναι εξαιρετικής ποιότητας με βάση τα αποτελέσματα της ταξινόμησης της τελευταίας τετραετίας.
