# ΤΑΥΤΟΤΗΤΑ ΥΔΑΤΩΝ ΚΟΛΥΜΒΗΣΗΣ

## Νέα Ηρακλίτσα

ELBW119014013

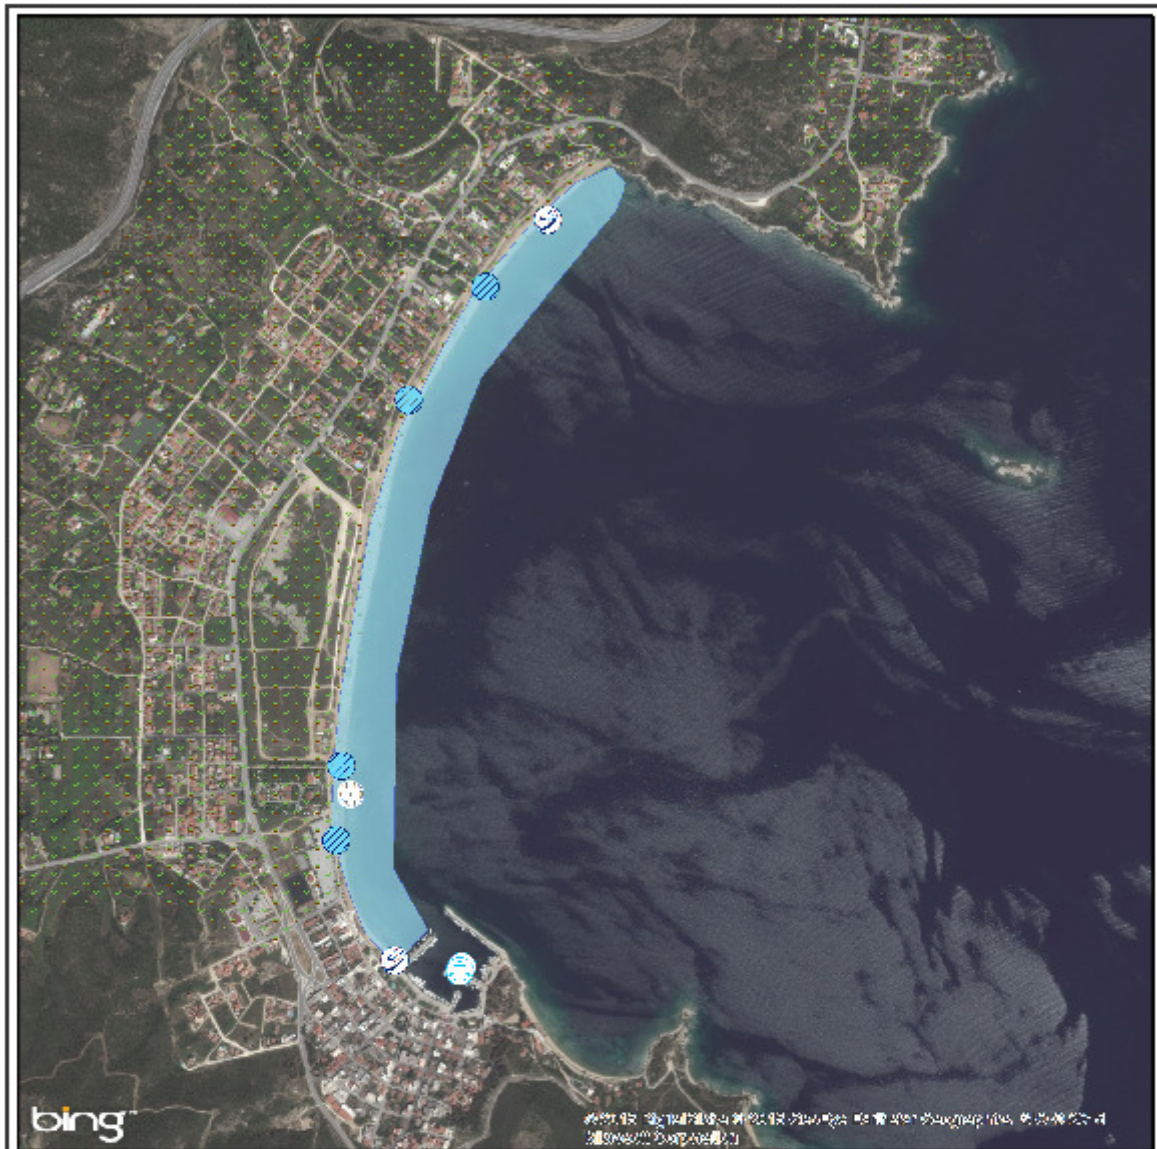
**Νέα Ηρακλίτσα**  
**GRBW119014013**

Σημείο δειγματοληψίας:  
**Κωδικός**  
 GRBW119014013101

**ETRS 89**  
 24.3151 40.8702

**ΕΓΣΑ 87**  
 N 526404 E 4524115
