# ΤΑΥΤΟΤΗΤΑ ΥΔΑΤΩΝ ΚΟΛΥΜΒΗΣΗΣ

**Σήτεια**

**ΚΩΔΙΚΟΣ ΤΑΥΤΟΤΗΤΑΣ:**

ELBW139313102

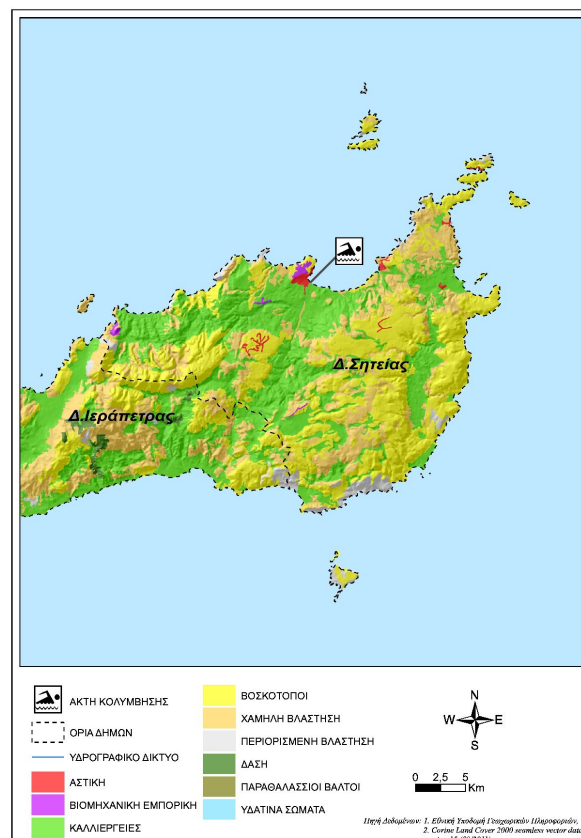
Στην ευρύτερη περιοχή της ακτής κυριαρχούν οι ετερογενείς καλλιέργειες και η αστική χρήση.

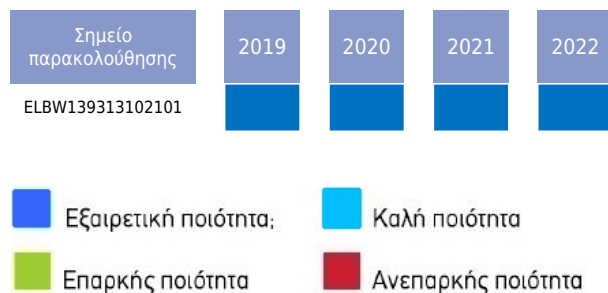
Από το 2010, η παρακολούθηση και η αξιολόγηση της ποιότητας των υδάτων για τις κολυμβητικές περιόδους πραγματοποιείται σύμφωνα με τα προβλεπόμενα στην Οδηγία 2006/7/ΕΚ και με συναξιολόγηση των αποτελεσμάτων παρακολούθησης των

τελευταίων ετών.
