# ΤΑΥΤΟΤΗΤΑ ΥΔΑΤΩΝ ΚΟΛΥΜΒΗΣΗΣ

## Πάνορμο - Λίμνη

ELBW139317081

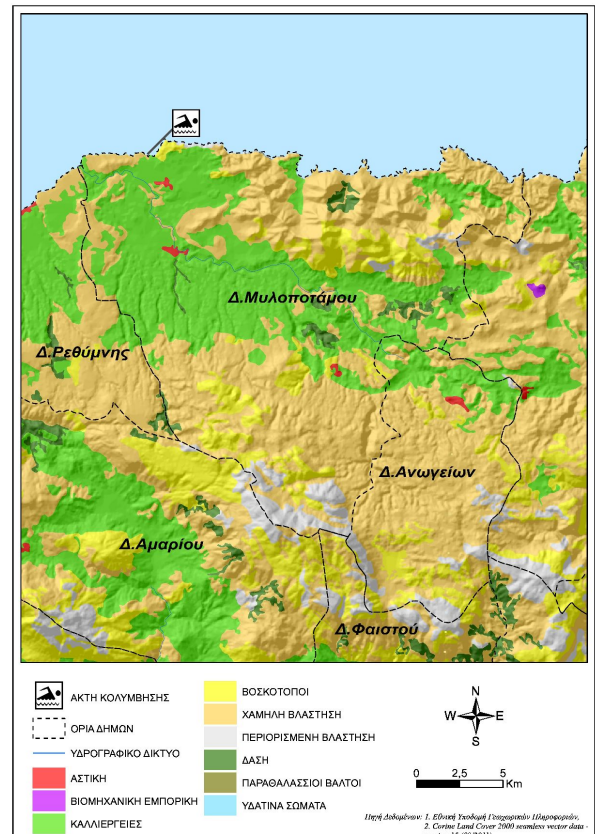
Στην ευρύτερη περιοχή της λεκάνης απορροής της ακτής κυριαρχούν οι ετερογενείς και μόνιμες καλλιέργειες και περιορισμένες περιοχές με χαμηλή βλάστηση.
