# ΤΑΥΤΟΤΗΤΑ ΥΔΑΤΩΝ ΚΟΛΥΜΒΗΣΗΣ

## Μαράθι

ELBW139325115

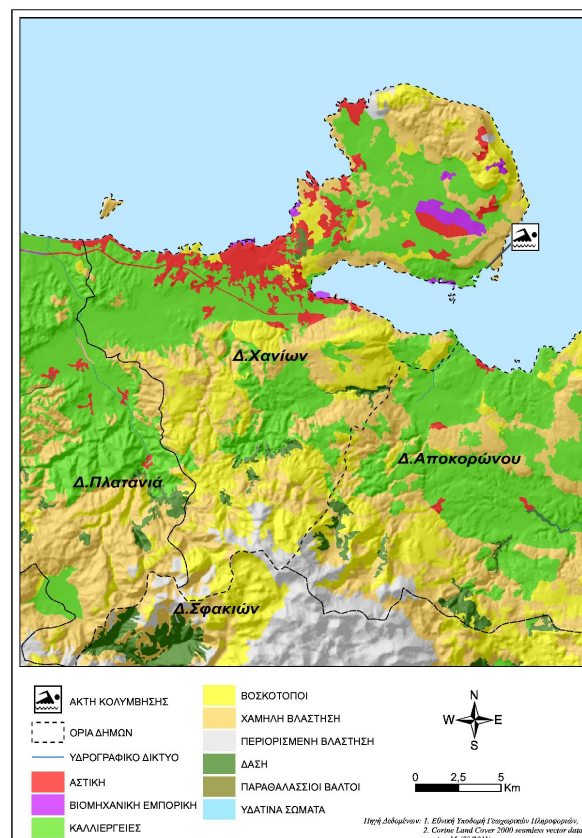
Στην ευρύτερη περιοχή της λεκάνης απορροής της ακτής κυριαρχούν οι μόνιμες αγροτικές καλλιέργειες με σημαντικό ποσοστό φυσικής βλάστησης και τα εδάφη με χορτολίβαδα.

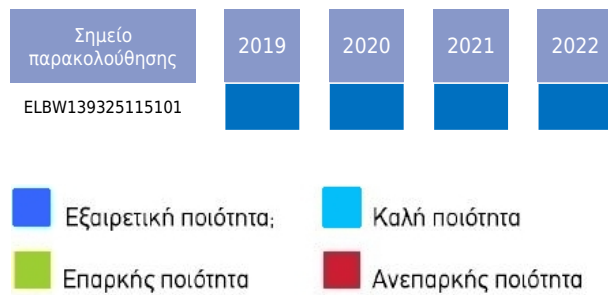
Η παραλία Μαράθι αναγνωρίστηκε ως ακτή κολύμβησης το έτος 1994 και έκτοτε παρακολουθείται στο πλαίσιο των ετησίων προγραμμάτων παρακολούθησης της ποιότητας των κολυμβητικών υδάτων, τα οποία πραγματοποιούνται με ευθύνη του Υπουργείου Παραγωγικής Ανασυγκρότησης Περιβάλλοντος και Ενέργειας.

Από το 2010, η παρακολούθηση και η αξιολόγηση της ποιότητας των υδάτων για τις κολυμβητικές περιόδους πραγματοποιείται σύμφωνα με τα προβλεπόμενα στην Οδηγία 2006/7/ΕΚ και με

συναξιολόγηση των αποτελεσμάτων παρακολούθησης των τελευταίων ετών.
