# ΤΑΥΤΟΤΗΤΑ ΥΔΑΤΩΝ ΚΟΛΥΜΒΗΣΗΣ

## Σκάλα Ερεσού

ELBW149261121

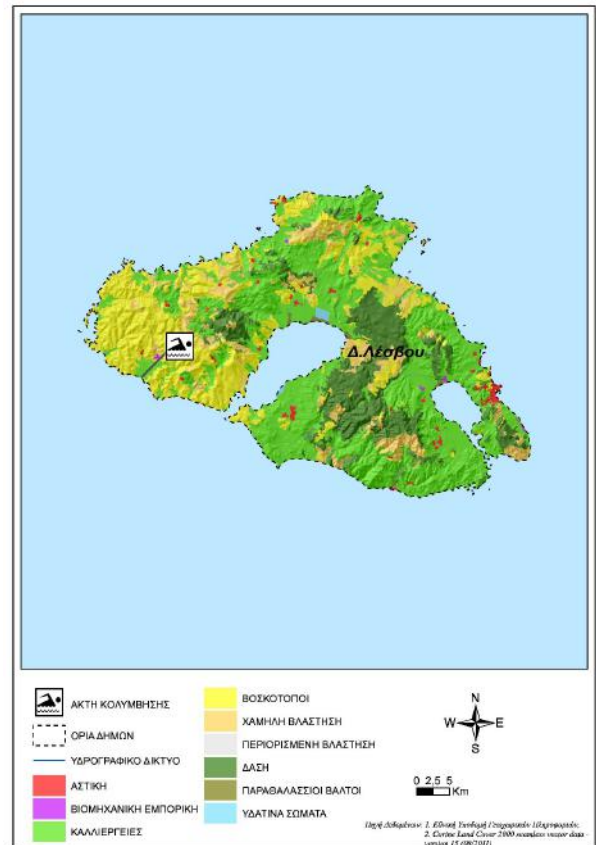
## Χρήσεις γης ευρύτερης περιοχής

Στην ευρύτερη περιοχή της ακτής, κυριαρχούν οι καλλιερνήσιμες εκτάσεις και οι βοσκότοποι.

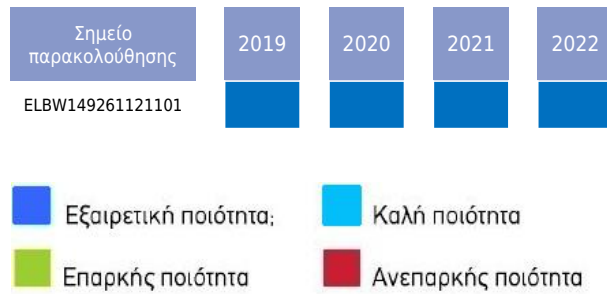
Από το 2010, η παρακολούθηση και η αξιολόγηση της ποιότητας των υδάτων για τις κολυμβητικές περιόδους πραγματοποιείται σύμφωνα με τα προβλεπόμενα στην Οδηγία 2006/7/ΕΚ και με συναξιολόγηση των αποτελεσμάτων παρακολούθησης των τελευταίων ετών.
