# ΤΑΥΤΟΤΗΤΑ ΥΔΑΤΩΝ ΚΟΛΥΜΒΗΣΗΣ

## Σκάλα Καλλονής 1

ELBW149261131

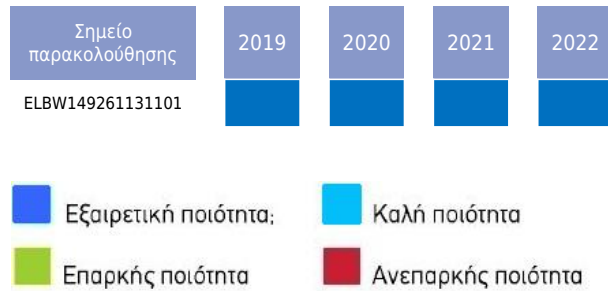
Από το 2010, η παρακολούθηση και η αξιολόγηση της ποιότητας των υδάτων για τις κολυμβητικές περιόδους πραγματοποιείται σύμφωνα με τα προβλεπόμενα στην Οδηγία 2006/7/ΕΚ και με συναξιολόγηση των αποτελεσμάτων παρακολούθησης των τελευταίων ετών.
