ΤΑΥΤΟΤΗΤΑ ΥΔΑΤΩΝ ΚΟΛΥΜΒΗΣΗΣ

Ακτή Κάμπου Βουρλιωτών

ΚΩΔΙΚΟΣ ΤΑΥΤΟΤΗΤΑΣ:
ELBW149264283

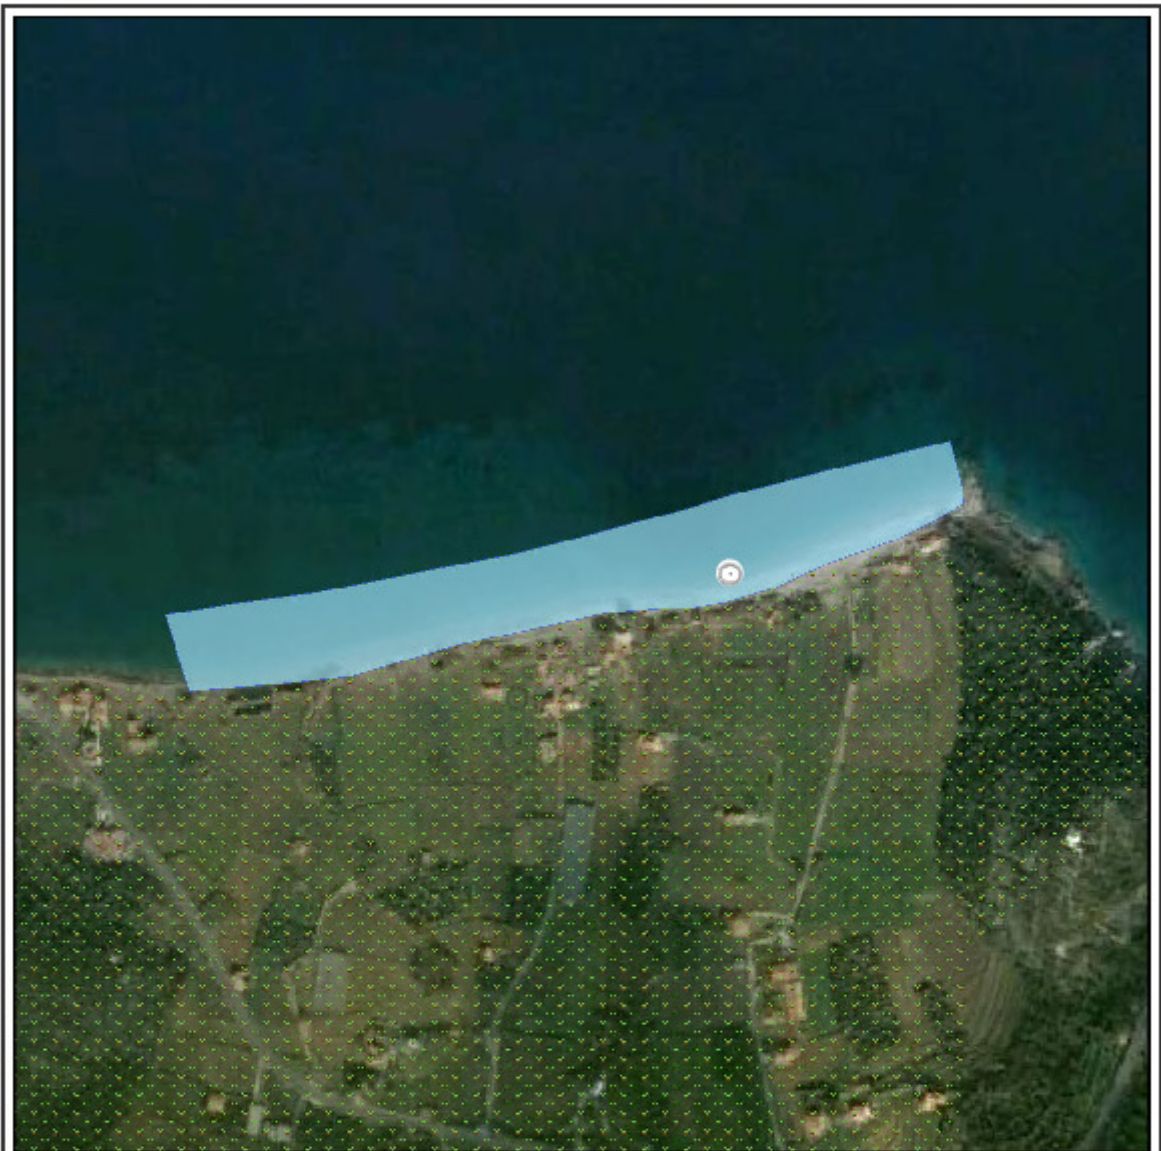
Ακτή Κάμπου Βουρλιωτών

Σημείο δειγματοληψίας:

Κωδικός
GRBW 149264283101

ΕΤΡS 89
26.846 37.8054

ΕΓΣΑ 87
N 750408 E 4187752
