# ΤΑΥΤΟΤΗΤΑ ΥΔΑΤΩΝ ΚΟΛΥΜΒΗΣΗΣ

## Λουτράκι (Ακρωτήρι)

ELBW139325125

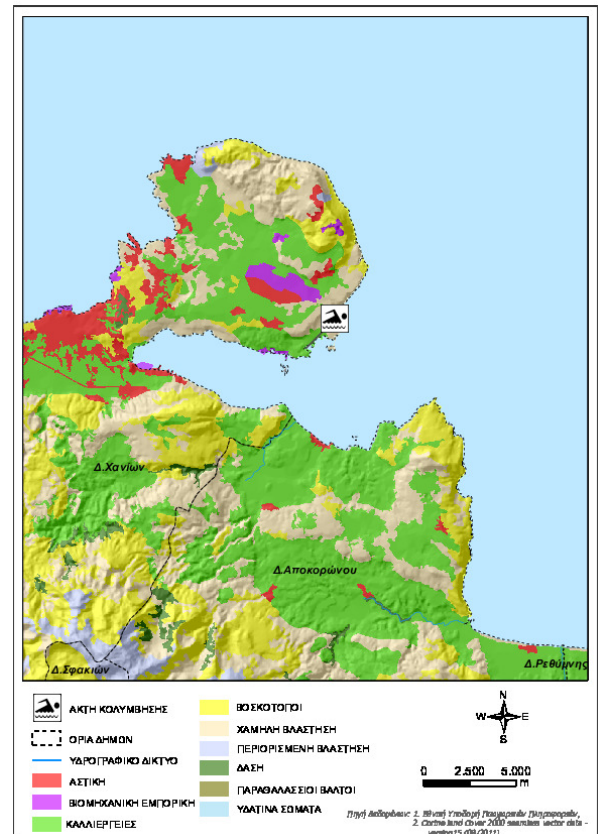
Στην ευρύτερη περιοχή της λεκάνης απορροής της ακτής κυριαρχούν οι μόνιμες αγροτικές καλλιέργειες με σημαντικό ποσοστό φυσικής βλάστησης και τα εδάφη με χορτολίβαδα.

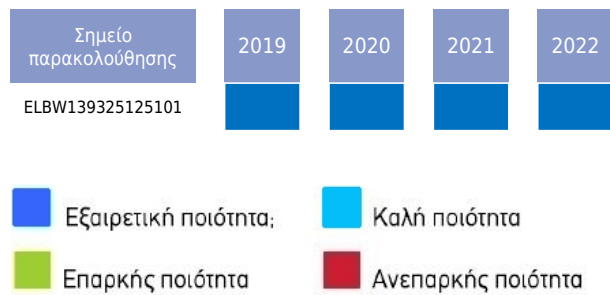
Η παραλία Λουτράκι (Ακρωτήριο) αναγνωρίσθηκε ως ακτή κολύμβησης το έτος 2014 και έκτοτε παρακολουθείται στο πλαίσιο των ετησίων προγραμμάτων παρακολούθησης της ποιότητας των κολυμβητικών υδάτων, τα οποία πραγματοποιούνται με ευθύνη του Υπουργείου Παραγωγικής Ανασυγκρότησης Περιβάλλοντος και Ενέργειας.

Από το 2010, η παρακολούθηση και η αξιολόγηση της ποιότητας των υδάτων για τις κολυμβητικές περιόδους πραγματοποιείται σύμφωνα με τα προβλεπόμενα στην Οδηγία 2006/7/ΕΚ και με

συναξιολόγηση των αποτελεσμάτων παρακολούθησης των τελευταίων ετών.
